# 自然公園等施設整備委託

- 土砂流出長期変動調査 -

平成18年2月

国立大学法人 東京大学

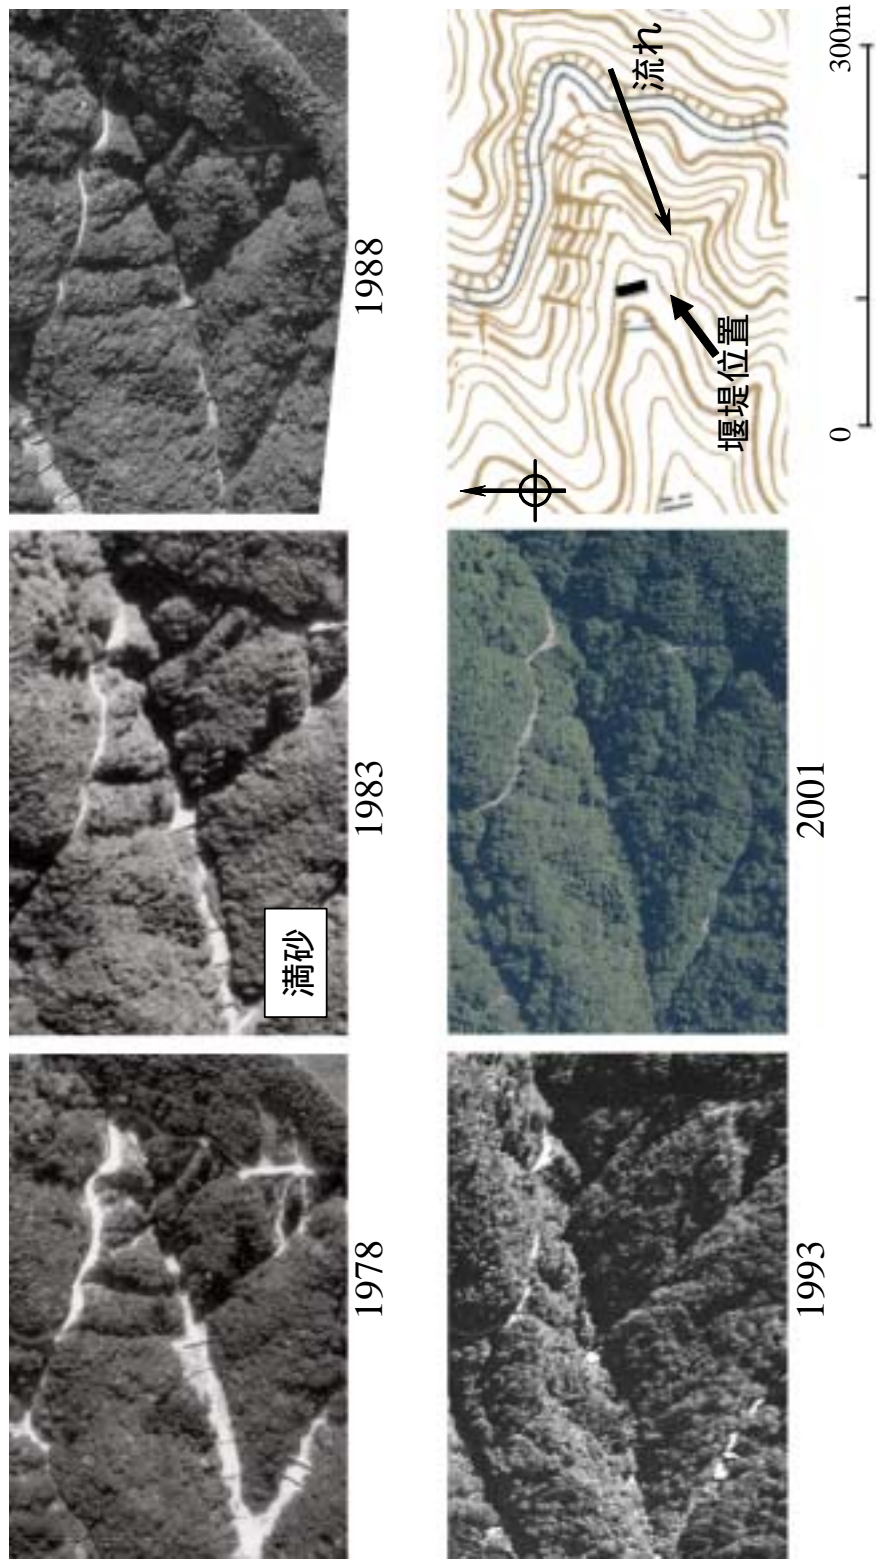
42-77堰堤

図 - 8 42 - 77 堰堤の経過

42 - 77 堰堤は中川川上流左支川の榊小屋沢に存在する計画貯砂量 347m<sup>3</sup> のダム工である。本堰堤は神奈川県林務課（足柄上行政センター）所轄施設である。本堰堤の施工後からの時系列変化を図 - 8 に示す。図 - 8 より、S47 災後の 1977 年に施工、1978 年を経て、1983 年に満砂しており、満砂期間は 6 年である。

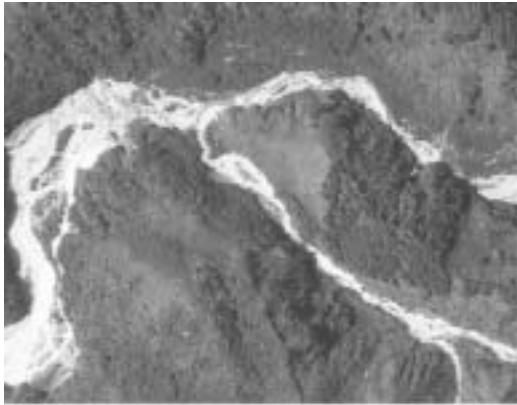
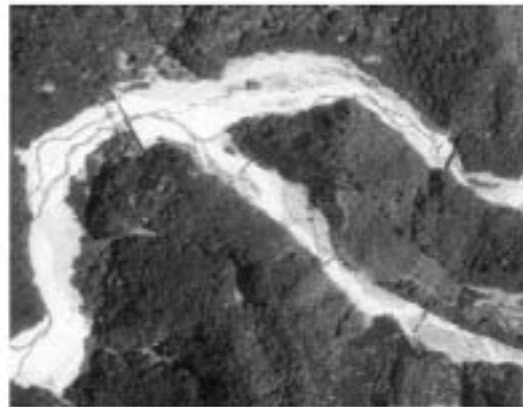
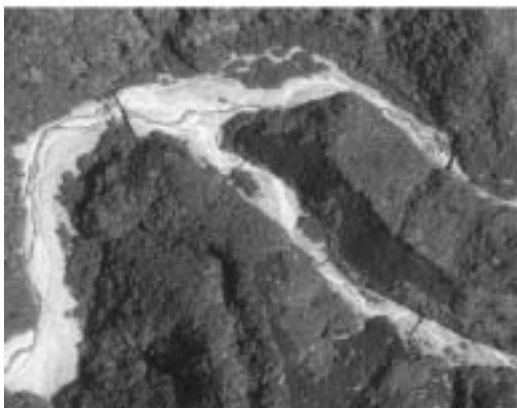
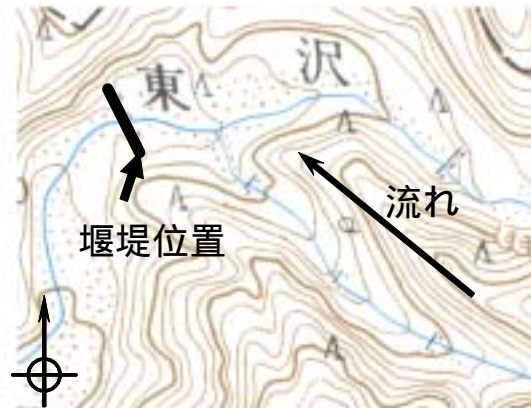
東沢中流堰堤

図 - 10 東沢中流堰堤の経過

東沢中流堰堤は中川川上流左支川の東沢に存在する計画貯砂量 200,000m<sup>3</sup> の旧直轄砂防堰堤である。本堰堤は神奈川県土木部（松田土木事務所）所轄施設である。上述の東沢(仮)堰堤とは入れ子状に存在する。本堰堤の施工後からの時系列変化を図 - 10 に示す。図 - 10 より、1967 年に施工後、1973 年に満砂しており、満砂期間は 6 年である。本堰堤も S47 災時の土砂流出の影響により満砂したと考えられる。

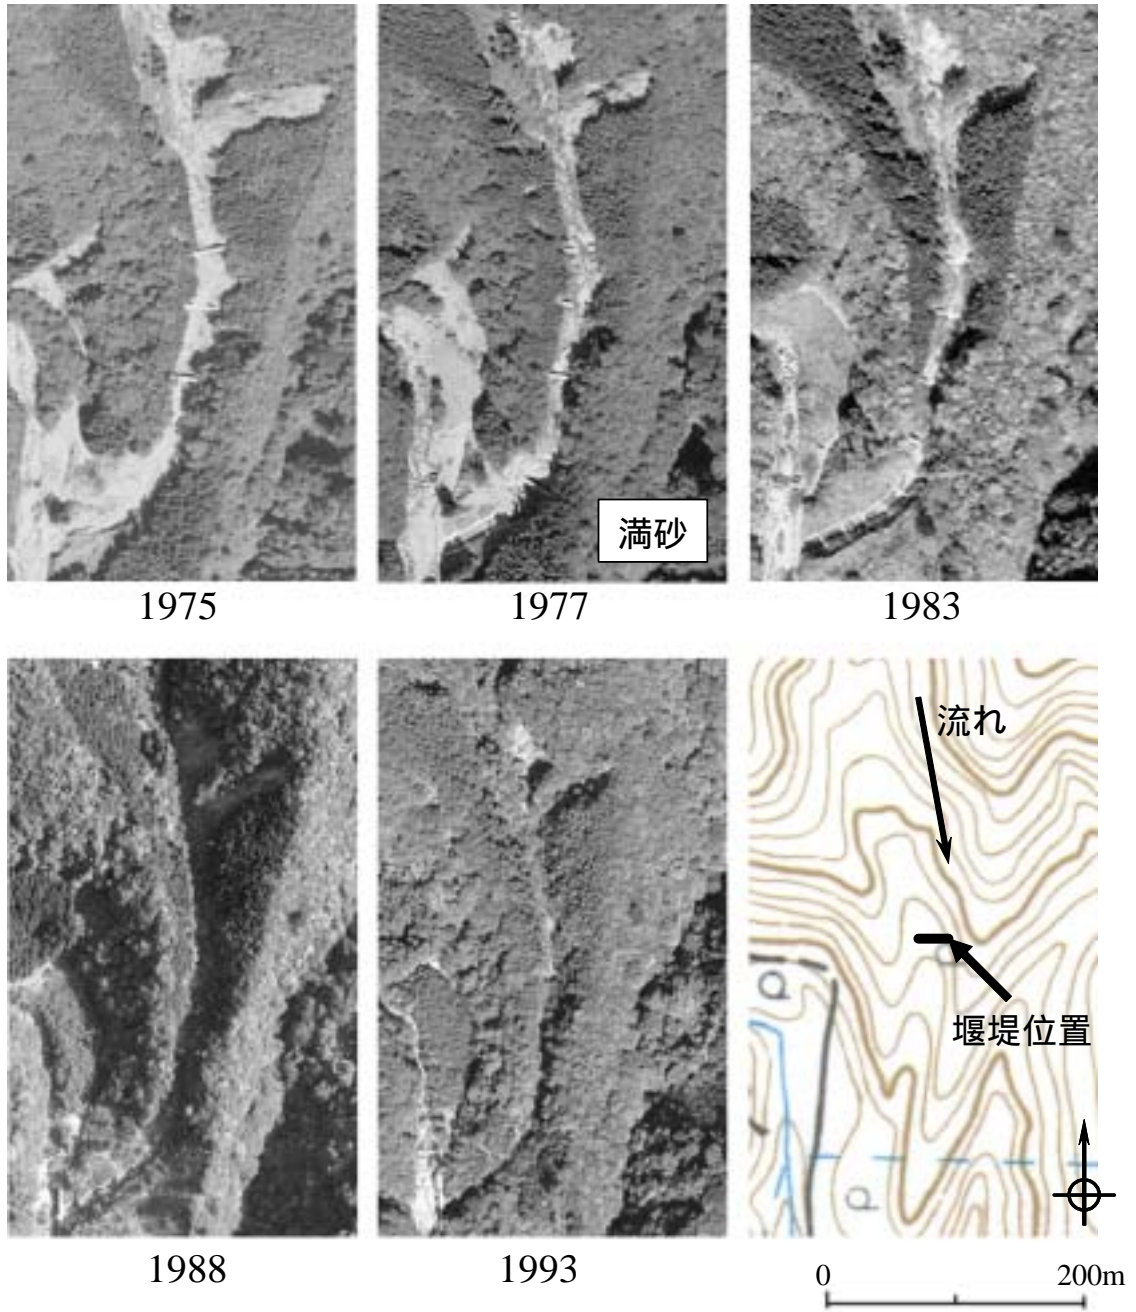
44-21堰堤

図 - 15 44 - 21 堰堤の経過

44 - 21 堰堤は中川川中流右支川の大滝川藤嵐沢に存在するダム工である。本堰堤は神奈川県林務課（足柄上行政センター）所轄施設である。本堰堤の施工後からの時系列変化を図 - 15 に示す。図 - 15 より、S47 災後の1974年に施工され、1975年を経て、1977年に満砂しており、満砂期間は3年である。また、本堰堤は、計画貯砂量の記録がなく、(1)式を用いて貯砂量を推定した。
