平成 17 年度
自然公園等施設整備委託
- 崩壊地長期変遷調査 -

平成 18 年 2 月

日本大学生物資源科学部

1 76年間における丹沢山地中川川と玄倉川流域の崩壊地の長期変動

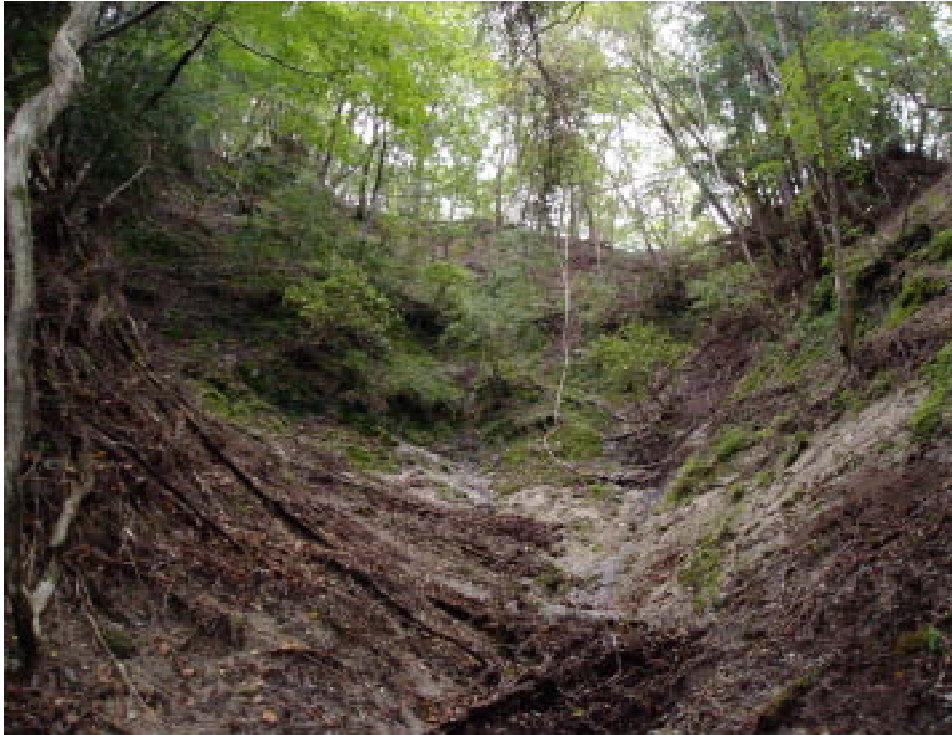
写真-1 下部から見た全体の写真（調査地1）

写真-1は調査地1の全景写真で、尾根部に高木が、崩壊域内部に低木の木本類が見られる。林床の白色部が基岩の石英閃緑岩であり、緑色部はコケ類又は草で、茶色の部分はリター、土壌である。写真-2は調査地2の崩壊域全体写真を示す。調査地1と異なり、崩壊域内に凸部が幾つか存在する。谷幅は調査地1よりも狭く、調査地1と同様に谷部には木本の侵入がほとんど見られない。

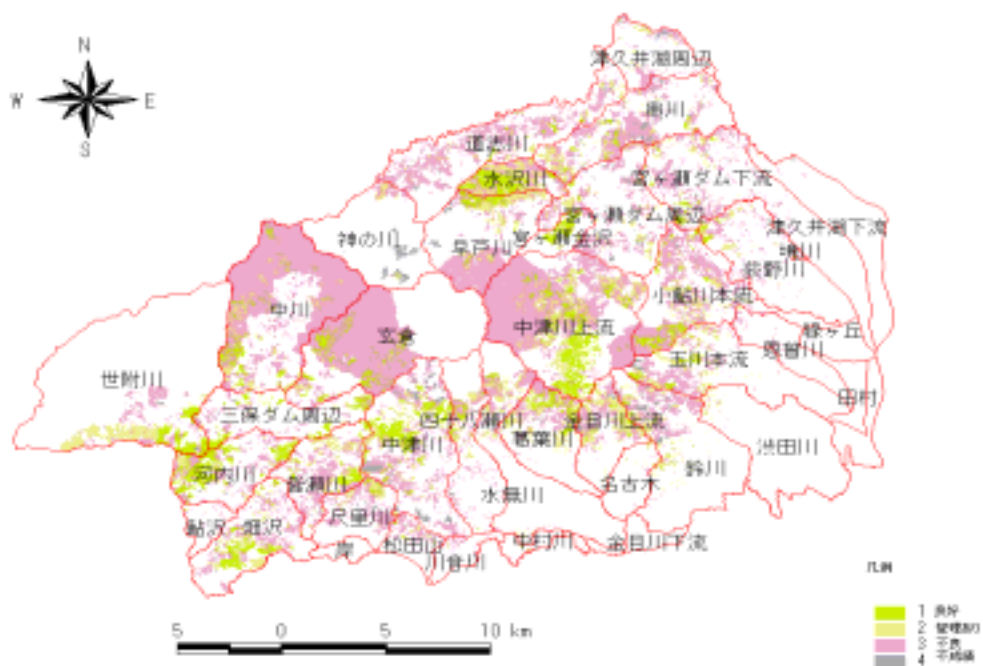
図 5.2.1 丹沢大山地域の森林荒廃現況 (H14 年)

- 丹沢大山地域の森林荒廃現況：箇所数ベースで見ると、「良好」な管理が行われていると評価された林分は全体では 15%と少なく、「管理が実施されている」を併せても全体の 1/3 に満たない。最も多いのが「管理が不良」林分で、全体の 2/3 に達している。
- 荒廃現況を概観すると、「良好」な管理が行われていると評価された林分は、丹沢大山外縁部の低標高地域にまとまって分布する地域がみられる。それらは、北丹沢では水沢川流域、東丹沢では宮が瀬金沢、中津川流域、南丹沢では四十八瀬川流域、西丹沢では河内川流域などである。
- 中流域別の森林荒廃現況：ランク C、D(荒廃森林)の箇所数割合を中流域別に見ると、ほとんどの流域で5割以上の林分が荒廃した林分に該当している。北丹沢の道志川、串川、東丹沢の宮ヶ瀬ダム下流、西丹沢の玄倉、中川、皆瀬川などで荒廃が進んでいると考えられる。

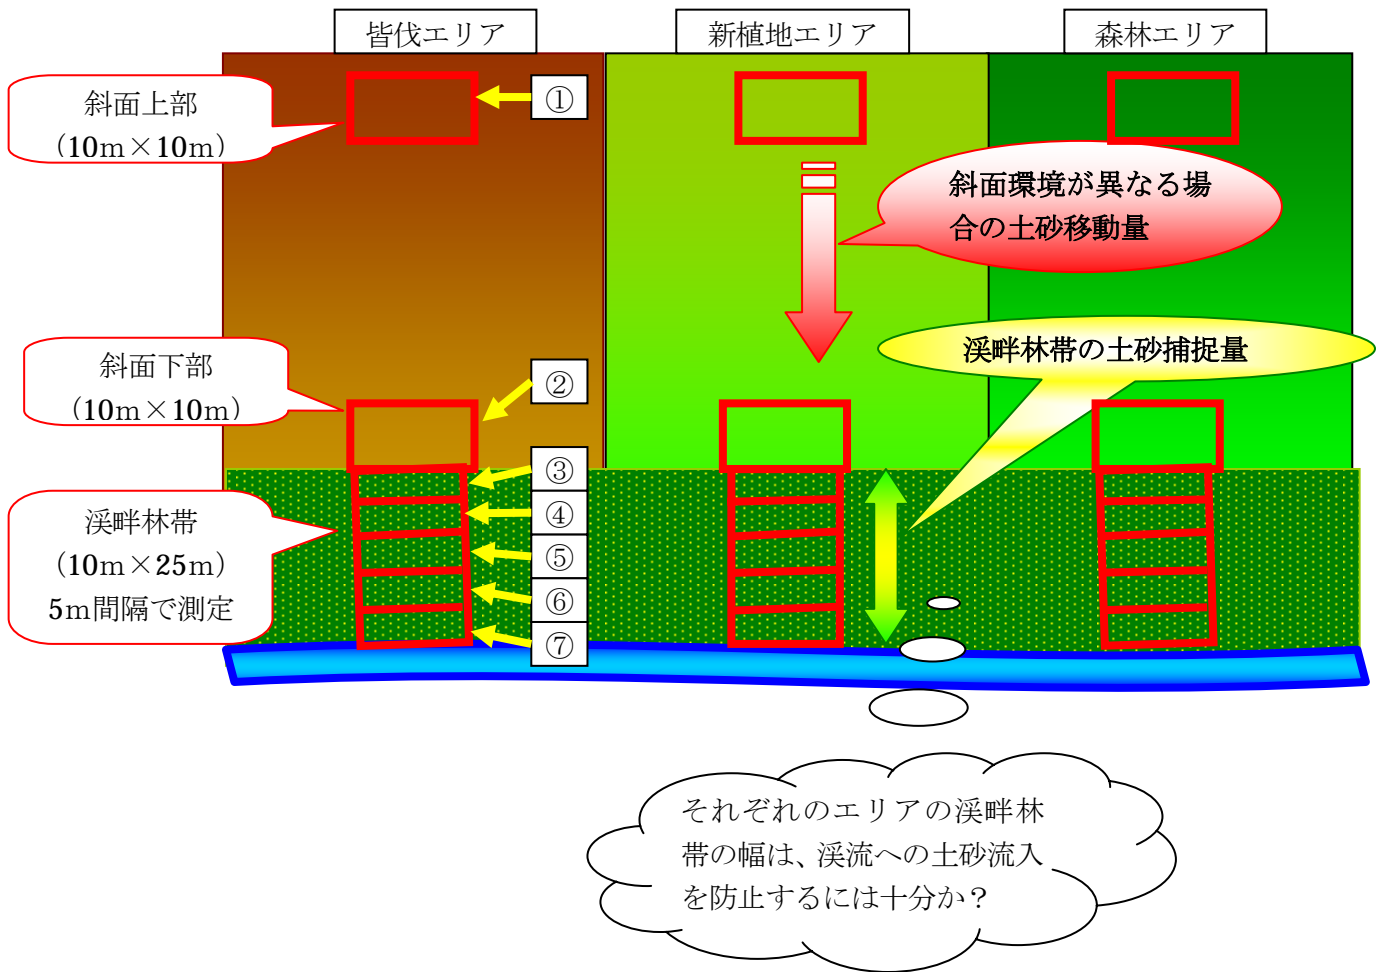
図-5 測定エリアと区画

斜面からの土砂移動量と溪畔林帯の土砂捕捉量を測定するために、斜面上部・斜面下部・溪畔林帯の3つの区画を設けた。斜面上部は、流域斜面の皆伐跡地や新植地の最上部に位置している。森林の場合は、森林斜面の最上部とする。溪畔林帯は溪岸から25m以内とする。斜面下部は溪畔林帯から斜面方向に10m上部に位置している。白水沢流域では、皆伐跡地、新植地、森林という斜面環境の異なる3つのエリアがある。それぞれのエリア内に斜面上部・斜面下部・溪畔林帯の3つの区画を設けた（図-5）。1つのエリア内には①～⑦の区画を設けた。斜面上部を①、斜面下部を②、溪畔林内は、斜面側から5mごとに③、④、⑤、⑥、⑦とした。斜面環境の異なるエリアの斜面上部から下部に移動する土砂量と溪畔林帯に堆積している土砂量を算出することで、それぞれのエリアに適した溪畔林帯の幅を検証する。
