平成 1 7 年度
丹沢大山保全緊急対策業務
報告書

平成 1 8 年 3 月

アジア航測株式会社

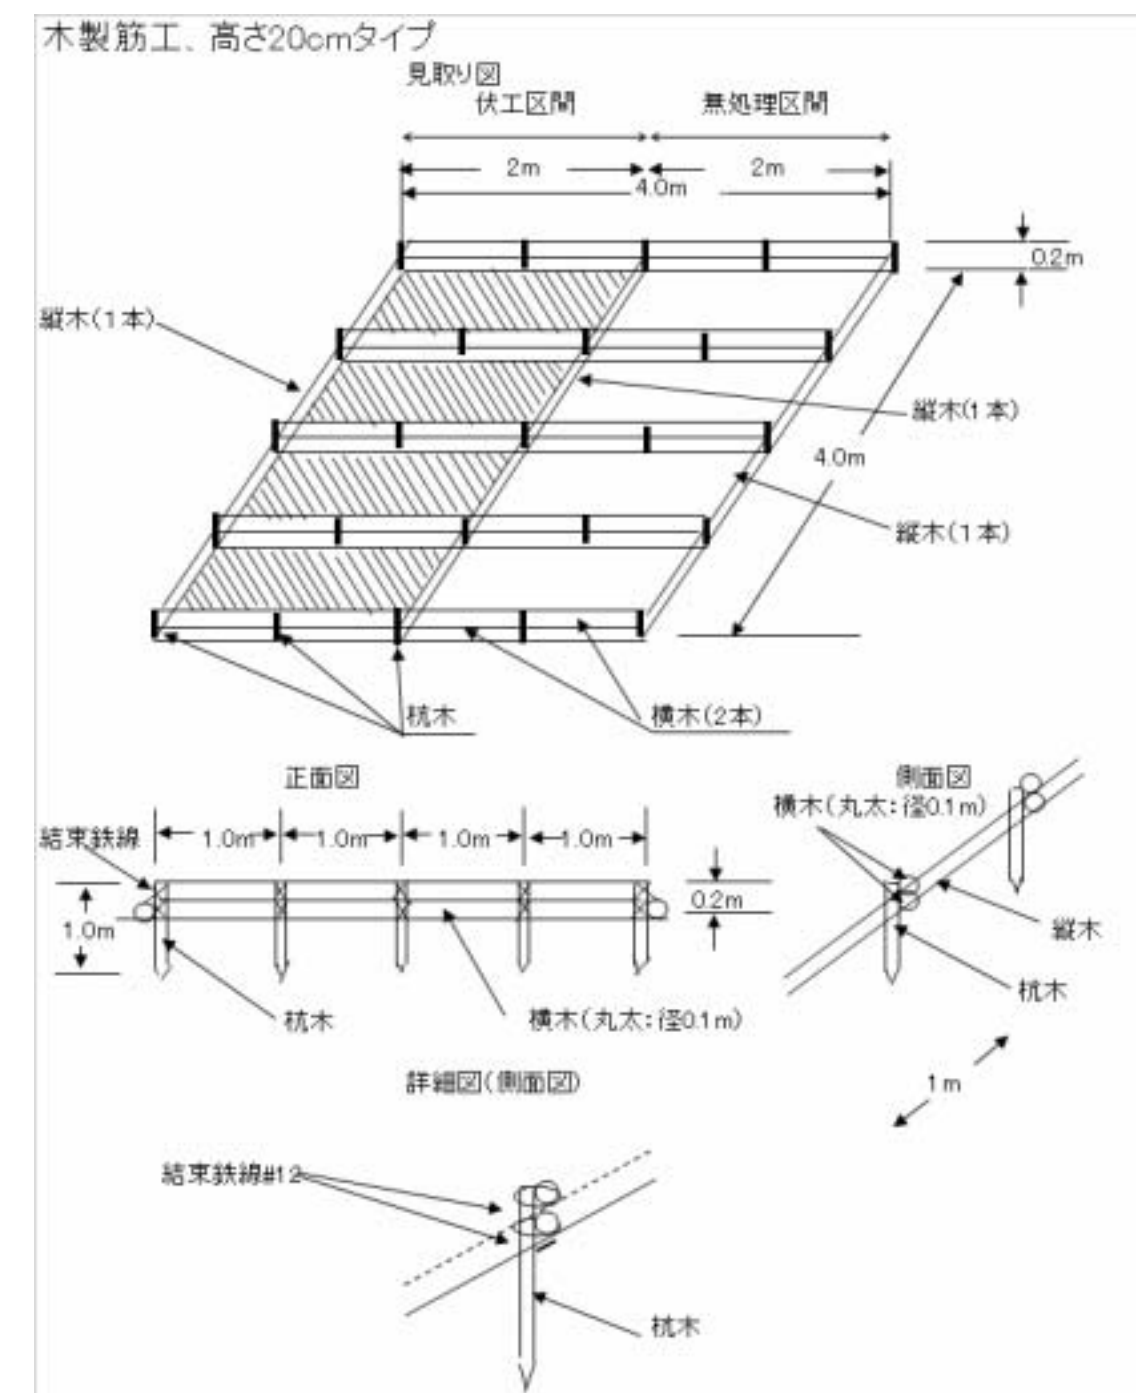
構造図NO.4

名称	規格	数量	単位	備考
杭木	末口10cm以上、L=1.0	25	本	
横木	末口10cm以上、L=2.0	20	本	
縦木	末口10cm以上、L=2.0	6	本	
結束鉄線	#12	50	m	2m/箇所×25箇所=50m
伏工用ネット	表面被覆用ネット	8	m ²	幅2m×長さ4m=8m ²
竹櫛	長さ20cm、伏工の固定	32	本	4本/m ² ×8m ² =32本

- 木製筋工：10基
(土壌浸食量測定枠工併設) (構造図NO.4)
- 木製筋工：10基
(構造図NO.6)
- 土壌浸食量測定枠工(モニター用)：5基
- 急斜面用植生保護柵工：4基
(構造図NO.1)
- リター捕捉工：5基
(土壌浸食量測定枠工併設) (構造図NO.2・3)
- 木製ガリ浸食防止工：10基
(構造図NO.5)

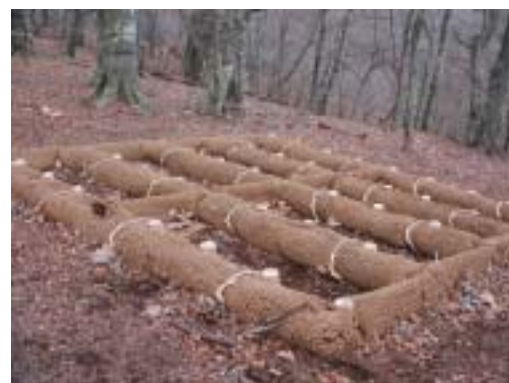
- ・ネットは、ヤシ繊維ネットの規格に合わせて1.0mをロール状に巻いたものを使用しなければならずロス率が高い。

単価：15万

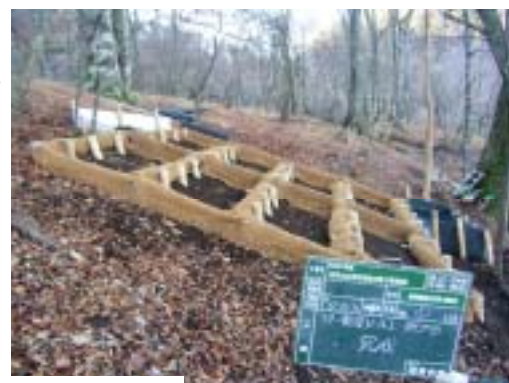
3 リター捕捉ロール工(タイプB・ネットのみ)

- ・杭木とネットの固定にあたり、タイプAに比べてロール状に巻いたネットが歪み易く、見栄えが悪い。

単価：11万

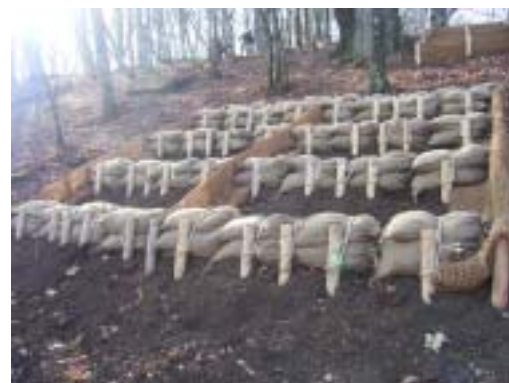
4 リター捕捉土のう積工(麻袋土のう)

- ・リターを詰めた土のう形状が定まらぬため、見栄えが悪く施工も困難である。

単価：16万

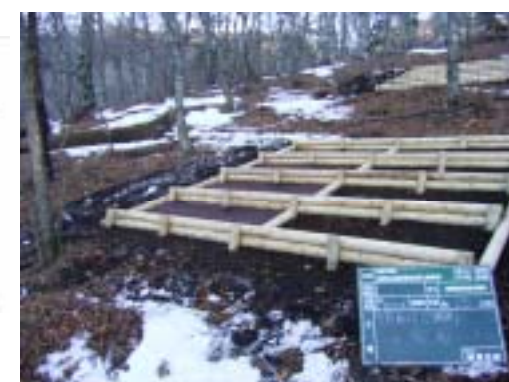
- ・縦木と横木の固定にあたり、鉄線による結束が困難であり、かすがい止めにする等の改善を要する。

単価：10万

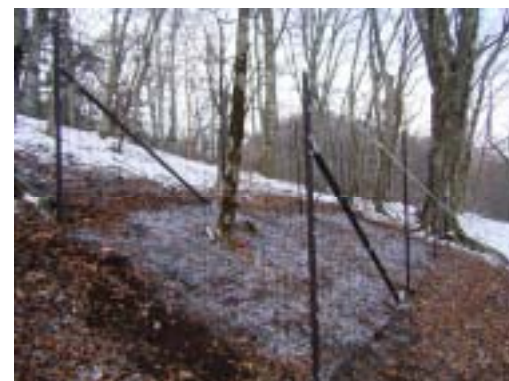
・タイプC・Dに比べて使用部品数が多く、施工性も悪い。

・斜面での施工に際しては、支持線または筋交いが不可欠である。

単価：7万

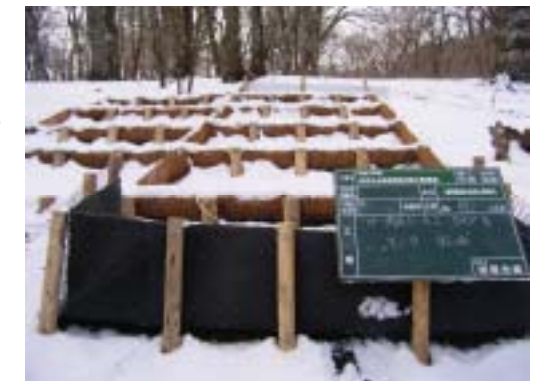
・ひし形金網の加工が困難である上に、ロス率が高い。

単価：2万

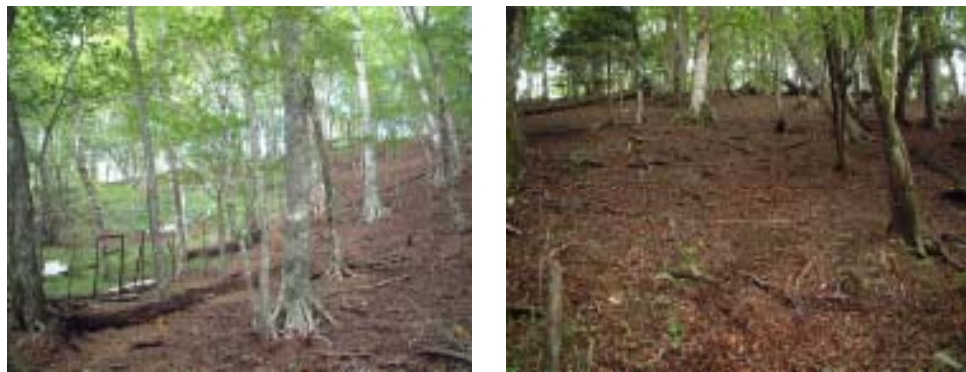
ブナ林内(土壌浸食量調査地の状況) * 石川委員より提供

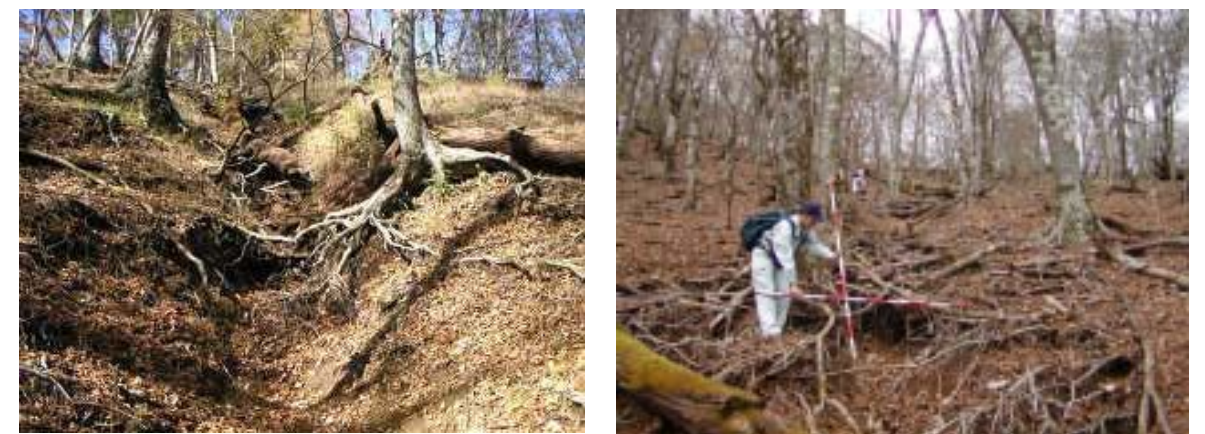
* ガリ-浸食の状況
