平成16年度  
自然公園等施設整備委託  
上流域の崩壊地の推移調査

平成17年3月  
日本大学生物資源科学部  
石垣逸朗

### 2. 丹沢山地における崩壊地の時系列的変遷 ~ 中川川流域を例として ~

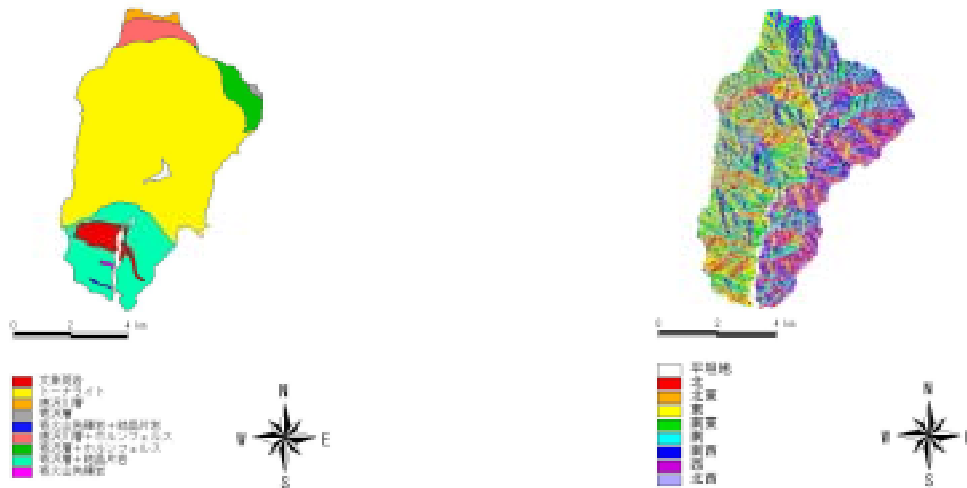
図 - 1 中川川流域の地質分布図

位置している。図 - 1、図 - 2 および図 - 3 に中川川流域の地質分布図、方位別斜面分布図および傾斜角別分布図を示す。

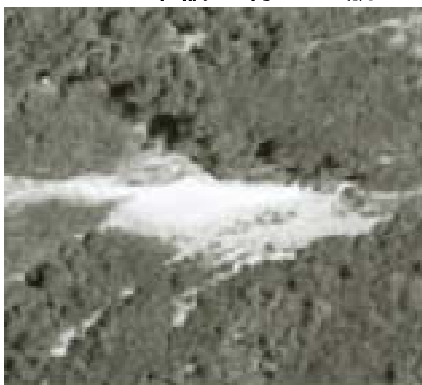
[ A ] 周囲と不連続であり、河川以外に樹木などの植生が認められない白色部分(崩

壊後の裸地状態)

[ B ] と [ C ] の区分は、判読者により個人差が生じるが、[ A ] は判読者による差異は少ない。また、周囲と色調がグラデーションの部分で、白色部分がほとんど見られず、周囲との判別が困難（植生により崩壊地がほぼ被覆されているが、ごく一部に裸地が存在する状態）と思われる部分は、植生回復が進行している部分とみなし崩壊地に含めない。

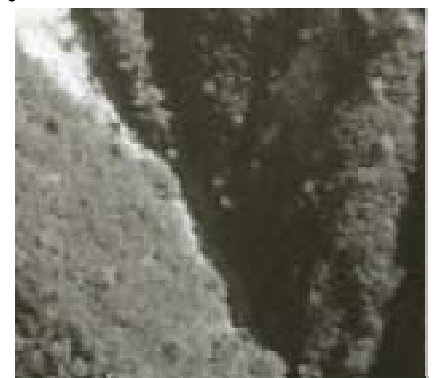
[ C ] 樹木により陰影になっているが、斜面にまだ崩壊地と思われる白色部分が見られる。
